Takras vintern 2010

Carl-Johan Johansson
SP Bygg och Mekanik

Rasade tak några exempel

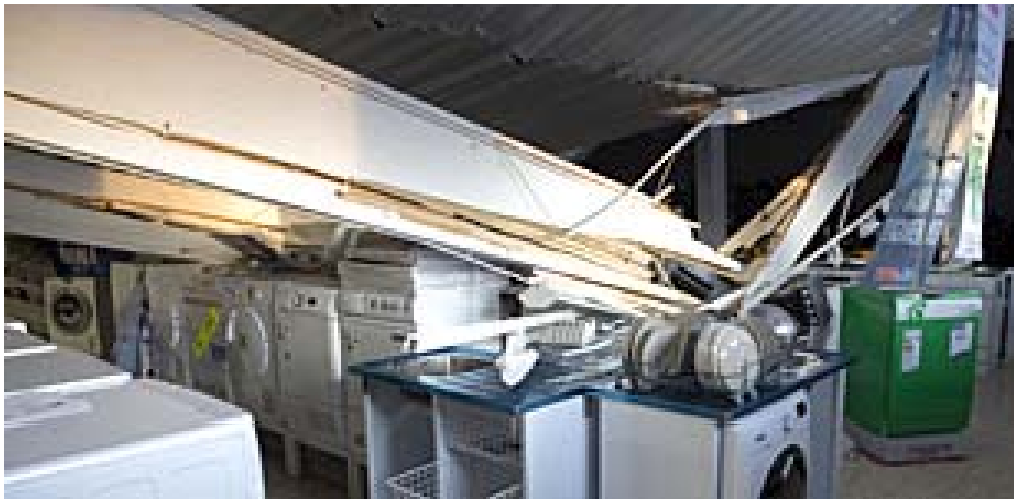
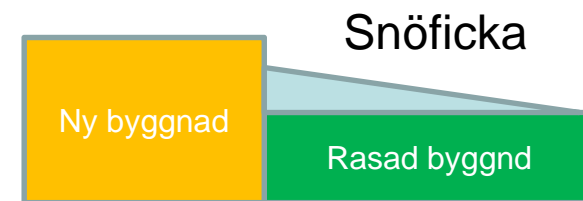
Vitvaruaffär i Vänersborg

Träkonstruktion - limträ
Snöficka pga intilliggande byggnad som uppförts senare

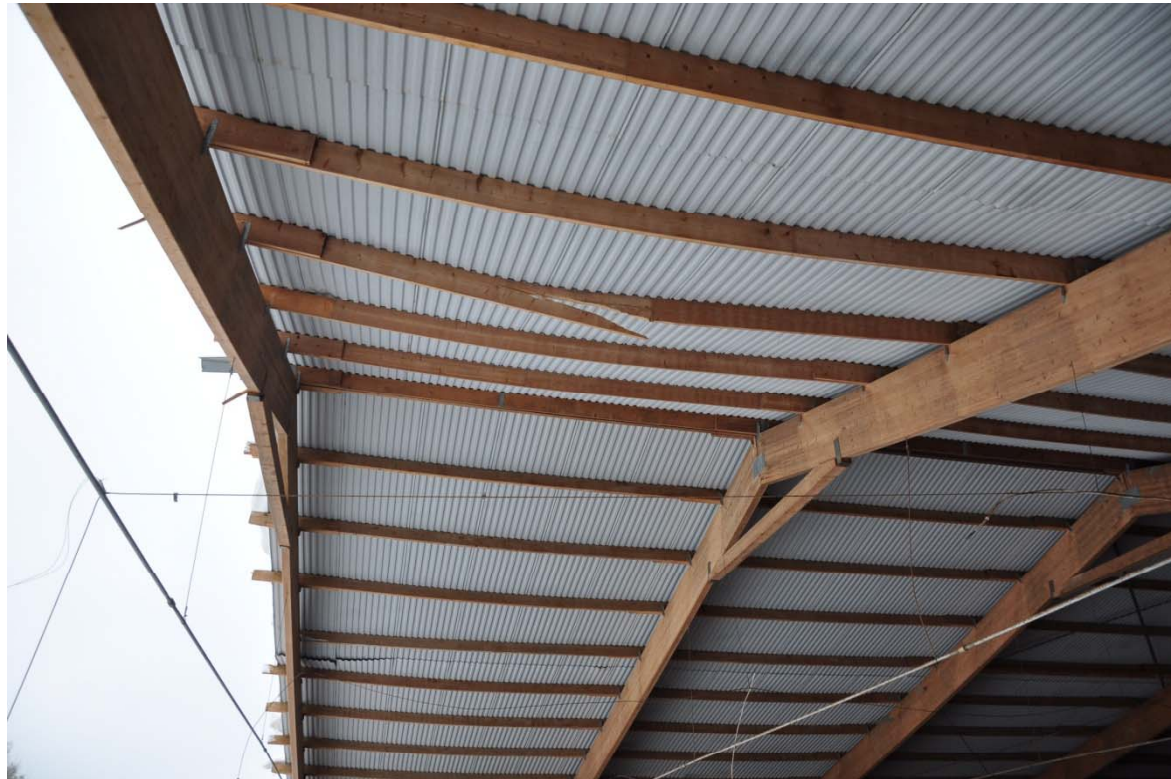
Ridhus i Uddevalla

Träkonstruktion – limträ

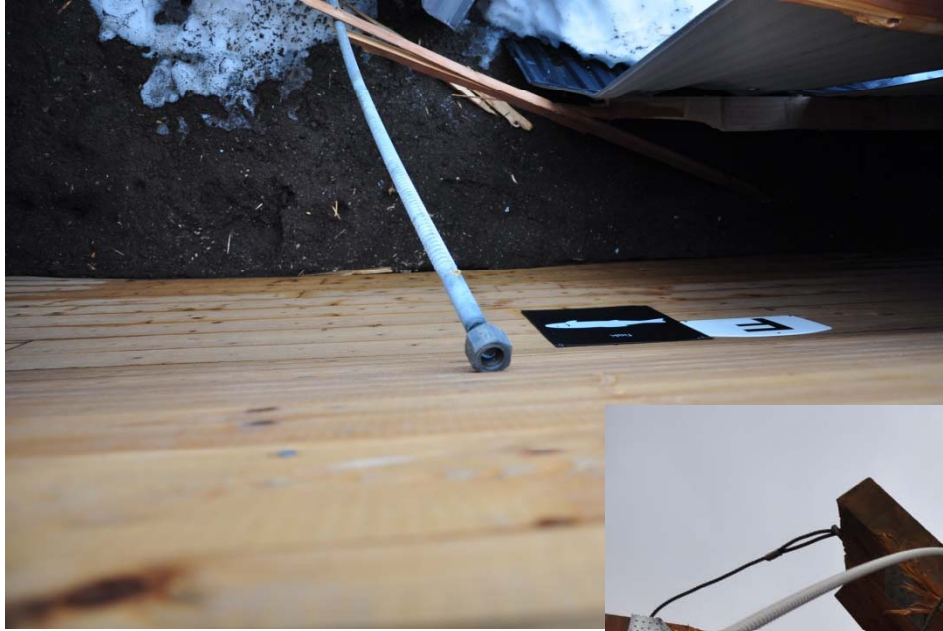
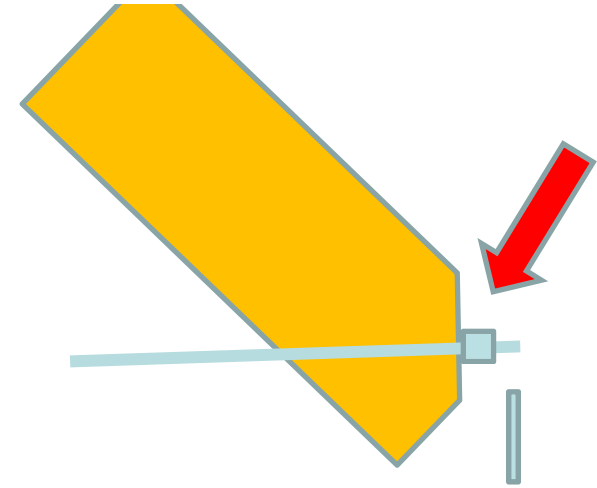
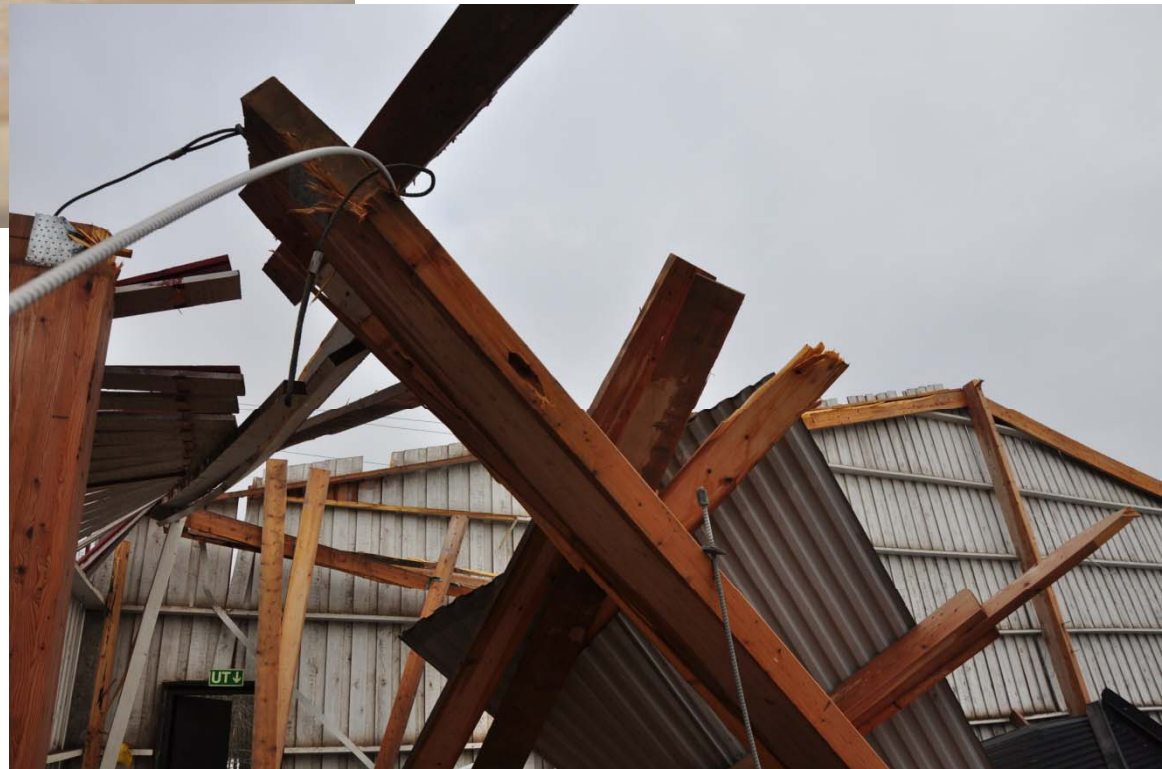
Bricka saknas i
änden på dragstaget!

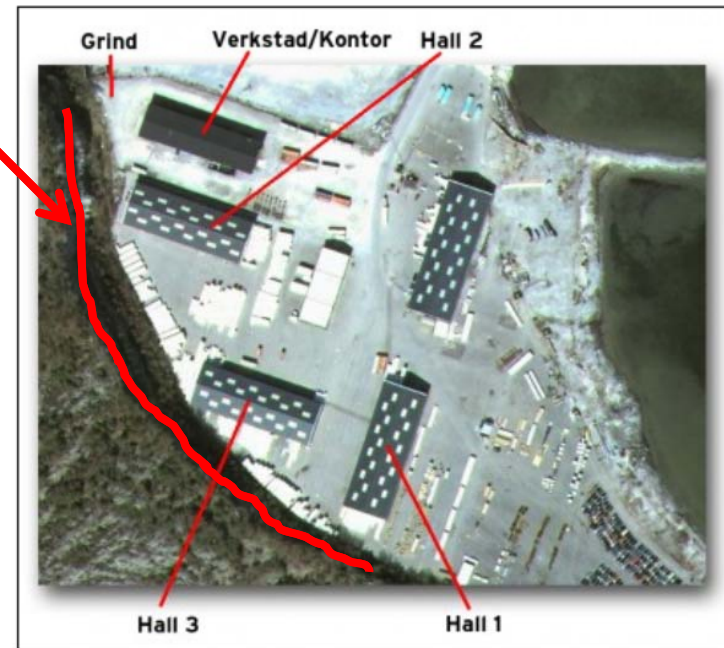
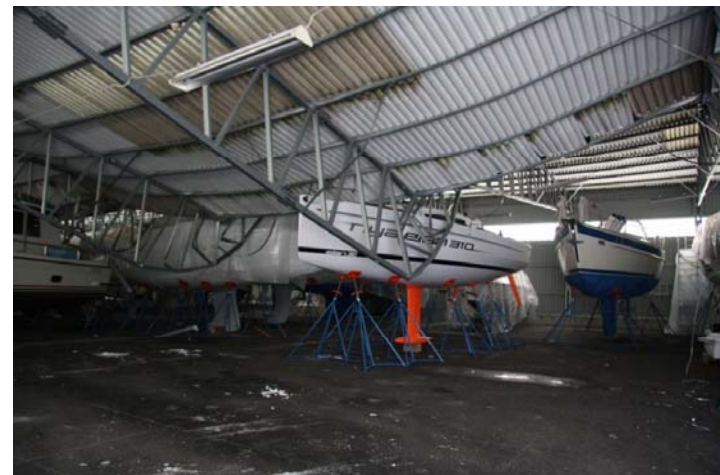
Wallhamns marina

- Tjörn
- Llentabhallar, d.v.s. bockad plåt
- Byggda i snözon 1,0, nu snözon 1,5
- De var ej underdimensionerade
- Stor snedfördelning av lasten mellan lä-och lovartsidan, 45 resp. 10 cm som växte upp mot 100 cm på västra gaveln enl. utsago p.g.a. nivåskillnaden mot bergskammen
- Detta gav upp till 2 ggr större last i konstruktionen

Bergskam

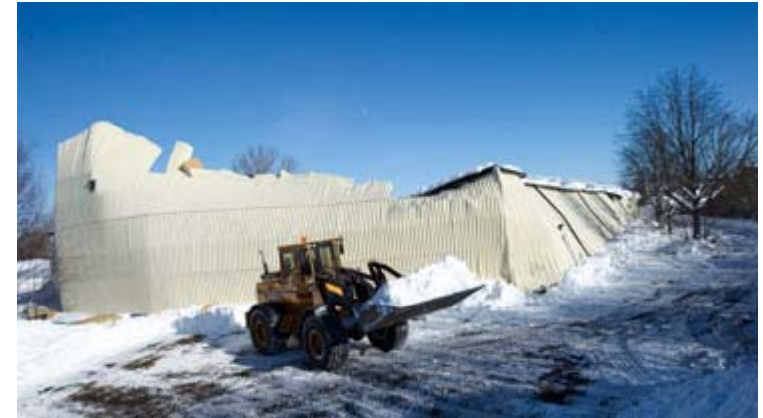
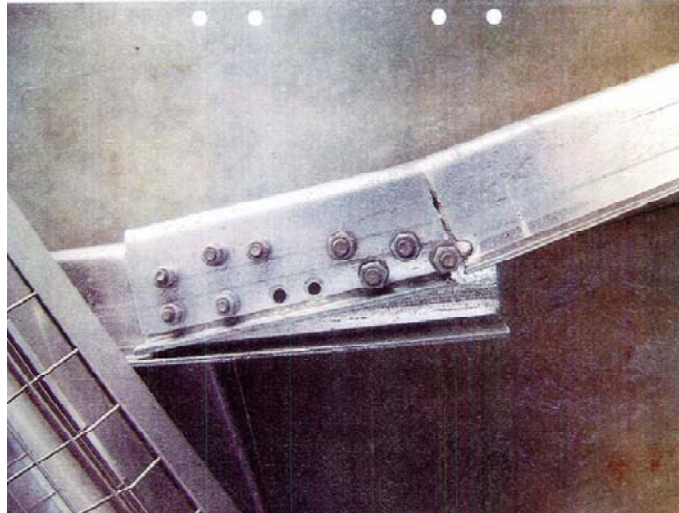
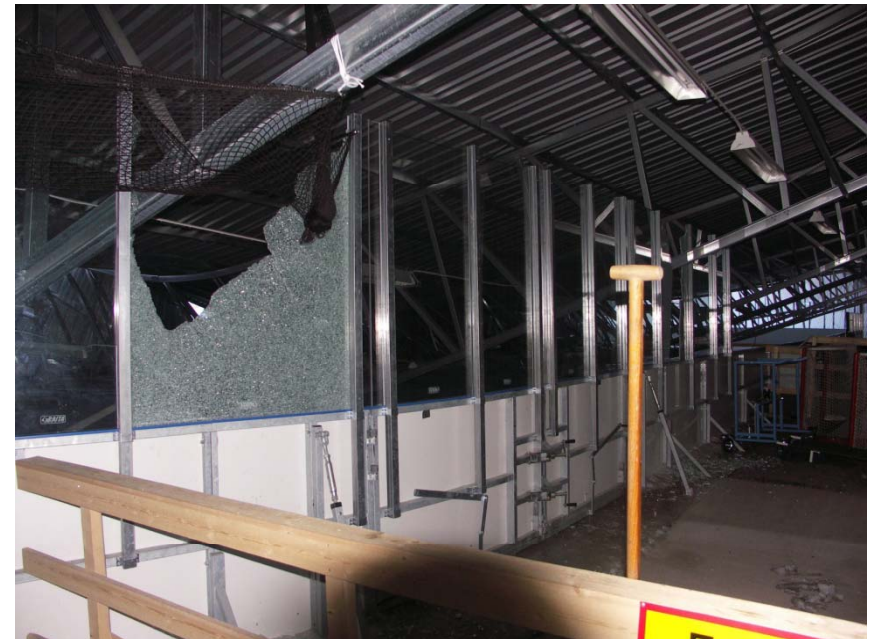
Trängens ishäll

- Llentabhall i Örebro
- Projekterad i snözon 2,0, nu snözon 2,5
- 178 kg/m² snö på taket
- Underdimensionerade skruvförband

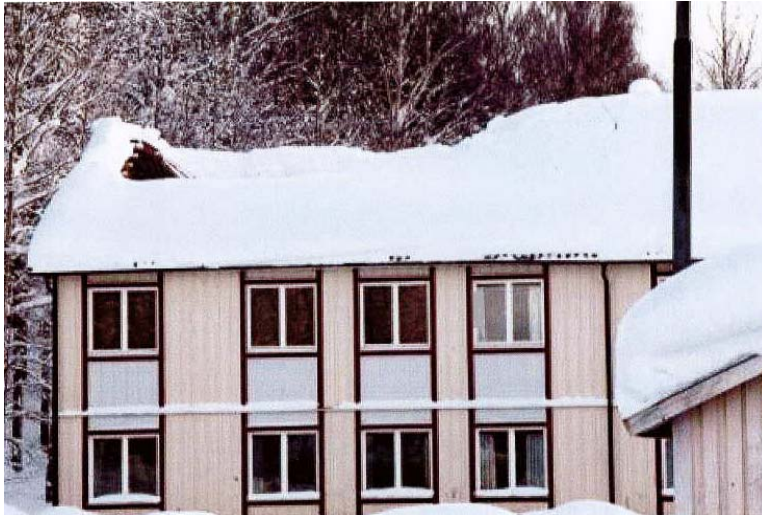
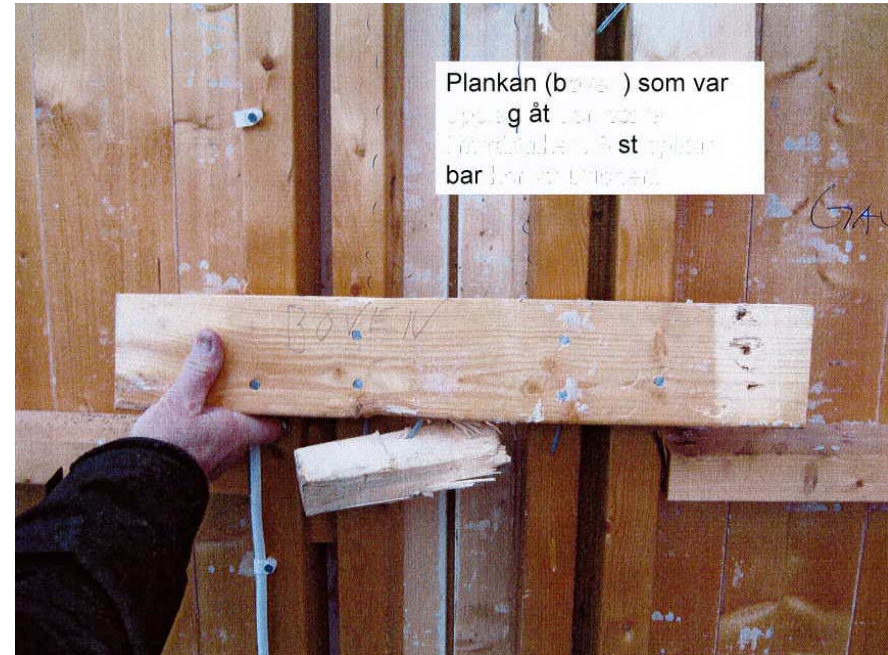
Lundens skola

- Hudiksvall
- Snözon 3,0, ingen mätning av snödjup då felet var uppenbart
- Fel utfört nockbalksupplag

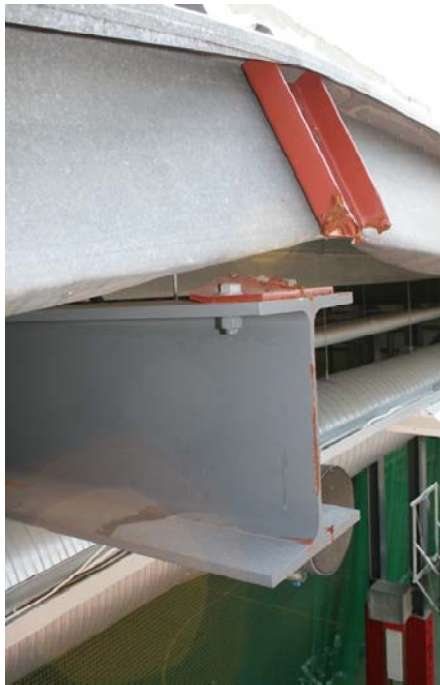
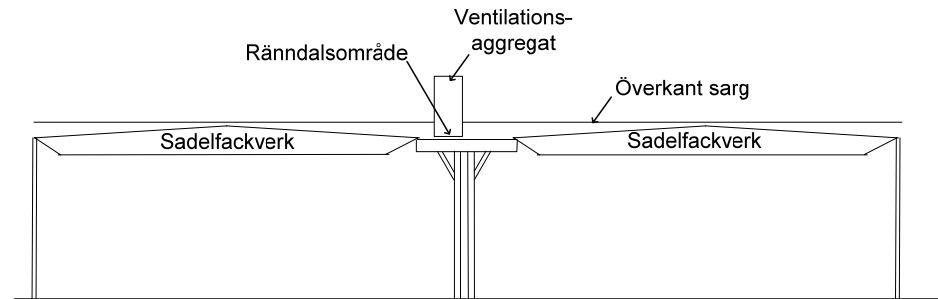
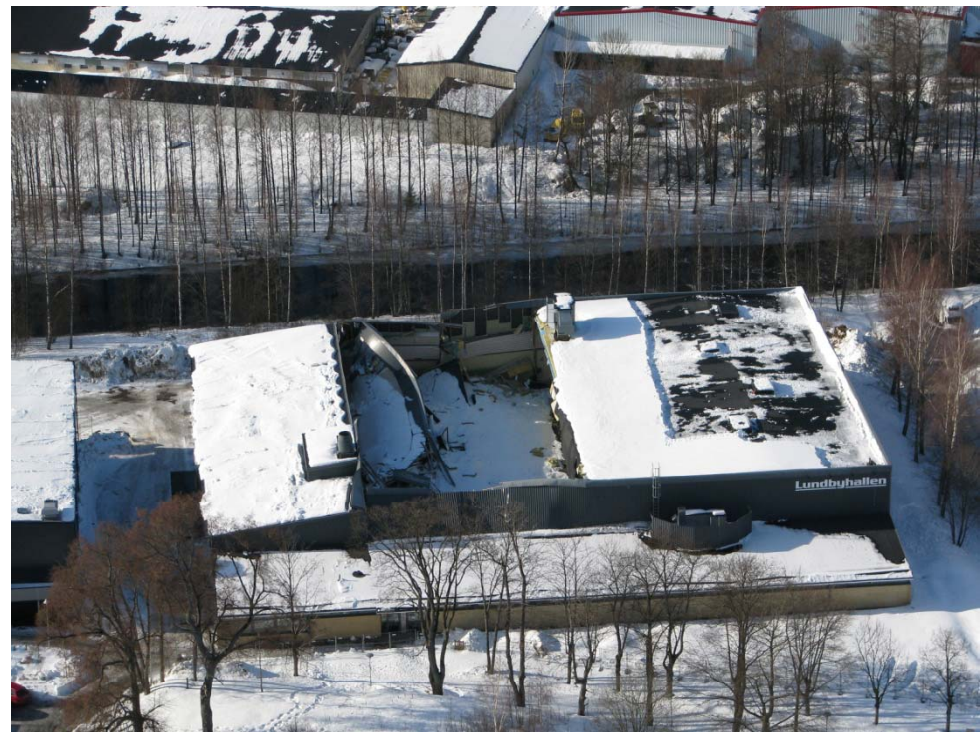
Lundbyhallen Borås

Stålfackverk - Bevismaterialet bortforslat!!

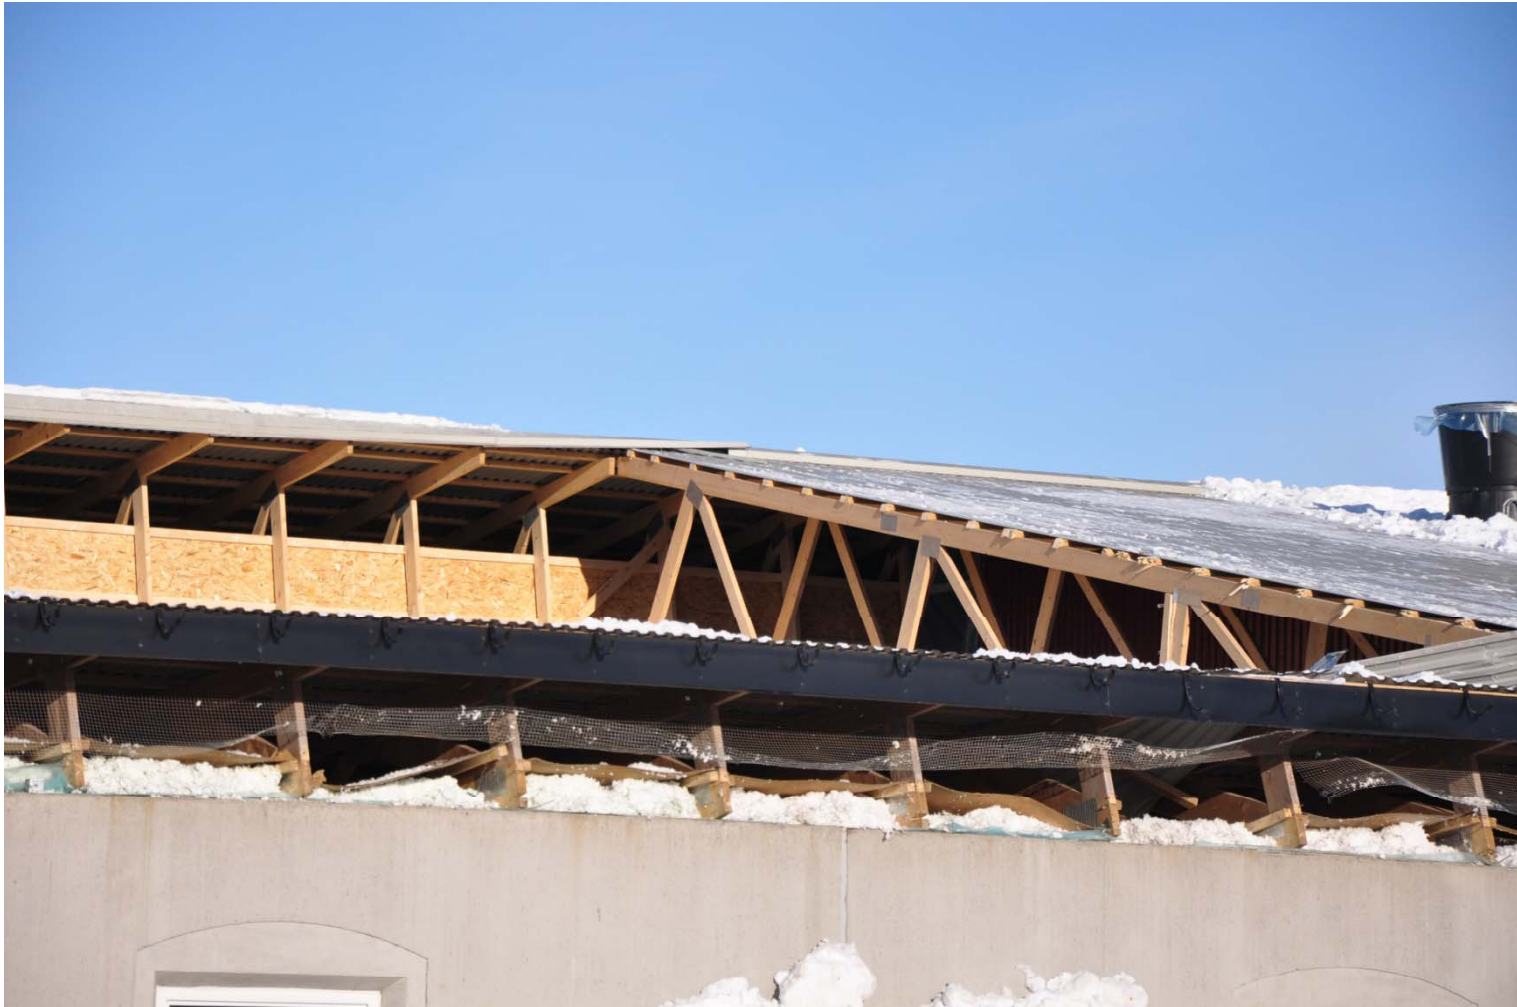
Svinstall - Brålanda

Spikplåtsförbundna trätakstolar

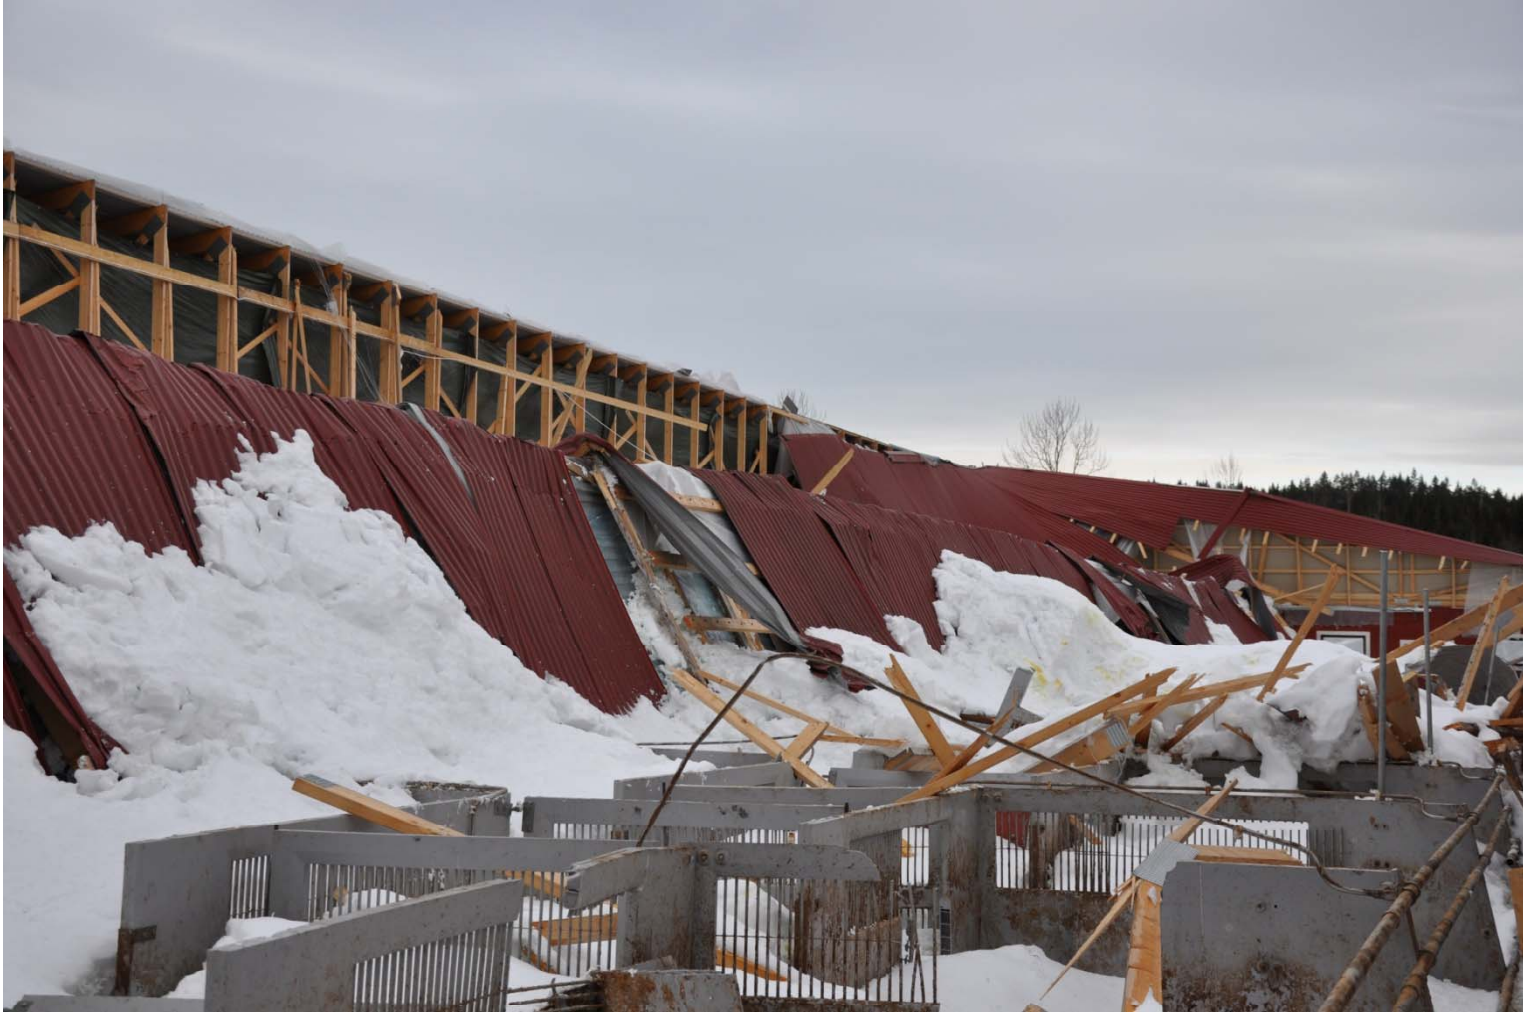
Svinstall i Gnarp

Spikplåtsförbundna trätakstolar

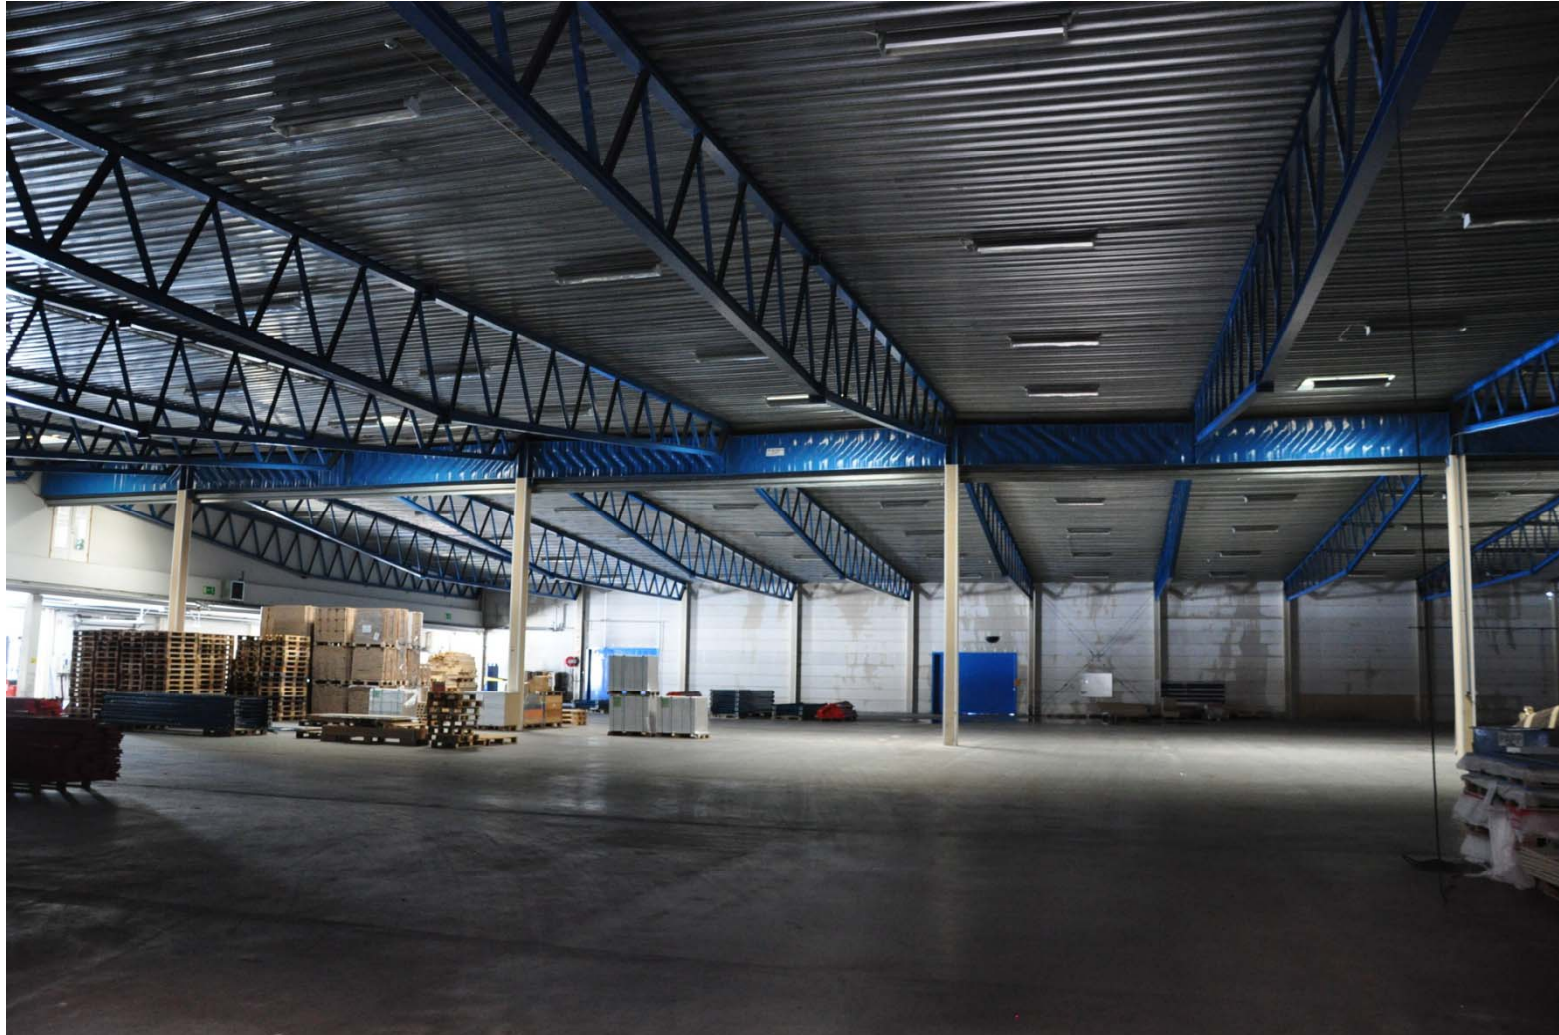
Lagerhall i Alingsås

I-balkar med extremt tunt liv - Kolla in livbucklorna!!! - Skolexempel

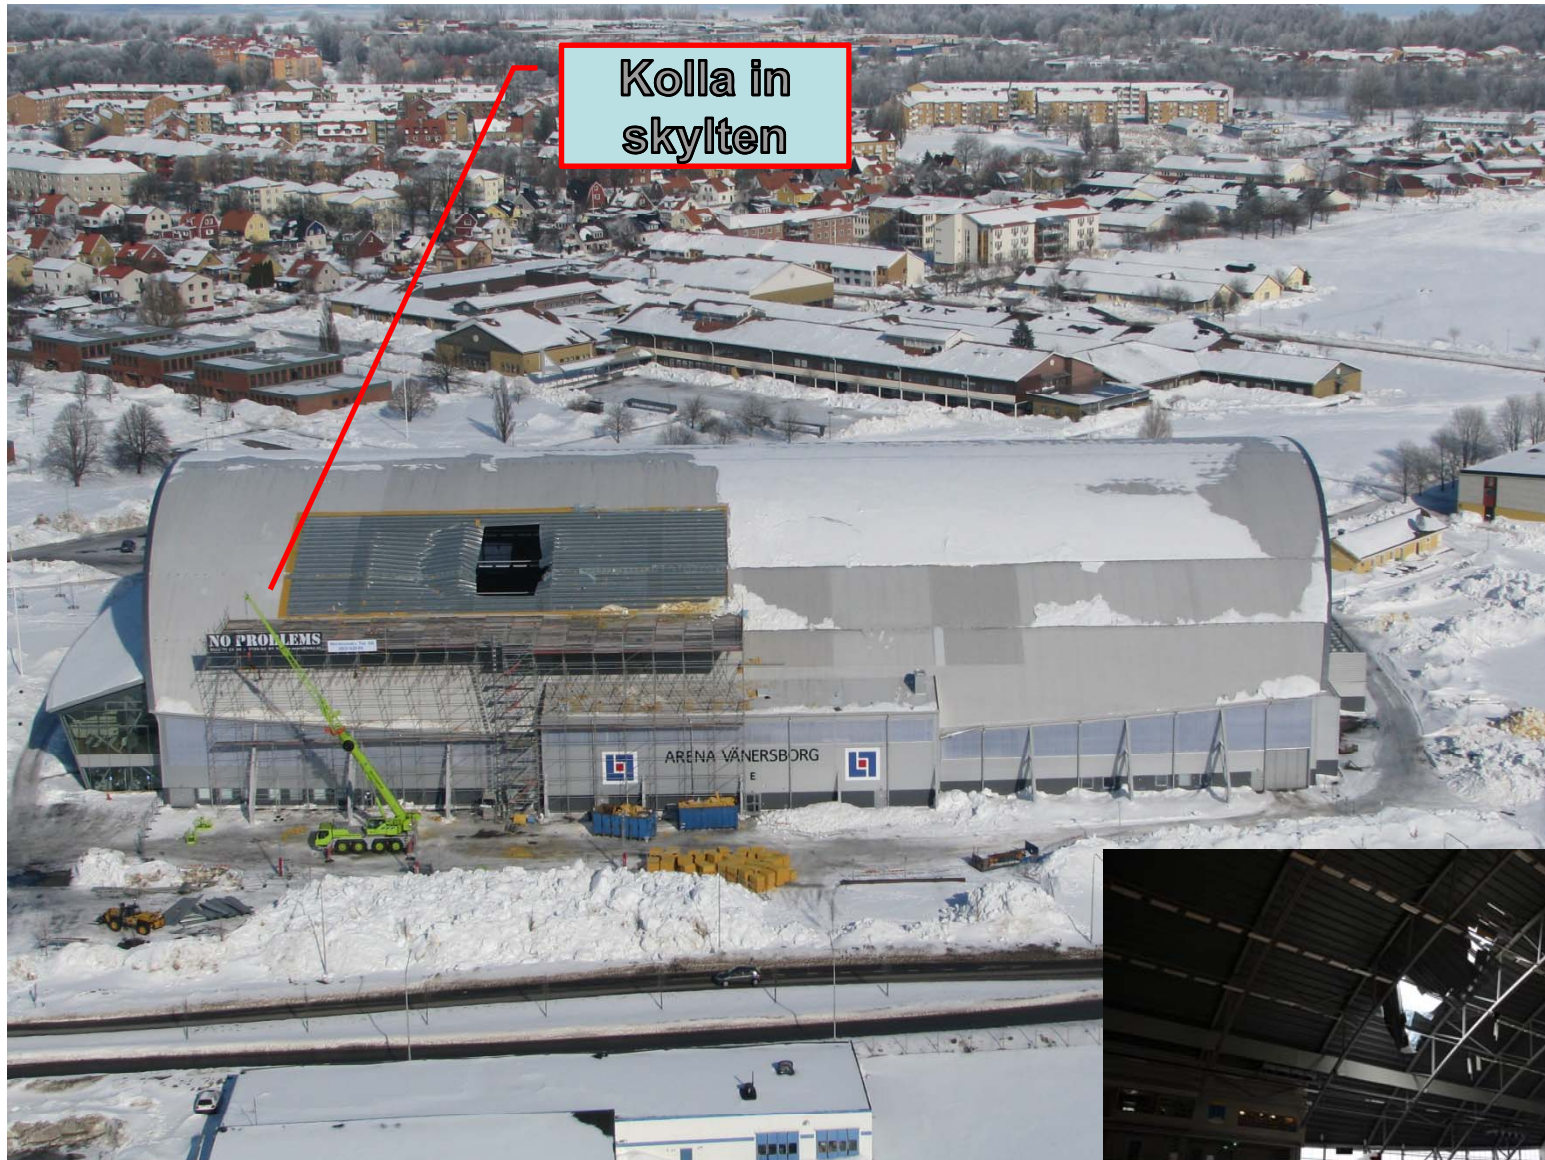
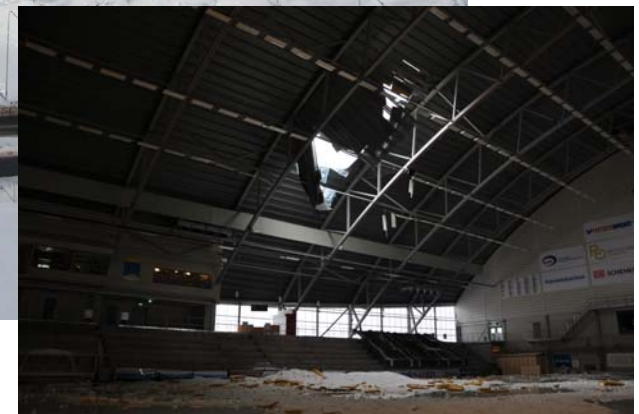
Arena - Vänersborg

- Takytans storlek har betydelse för variationen i snödjup.
- Vinden verkar orsaka mer snödrift på stora tak än på små tak.
- Kan eventuellt vara förklaringen till hålet i Vänersborg arena

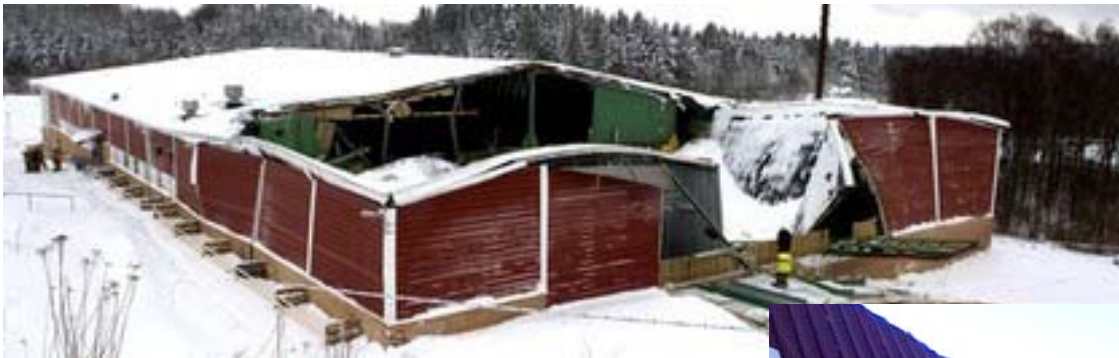
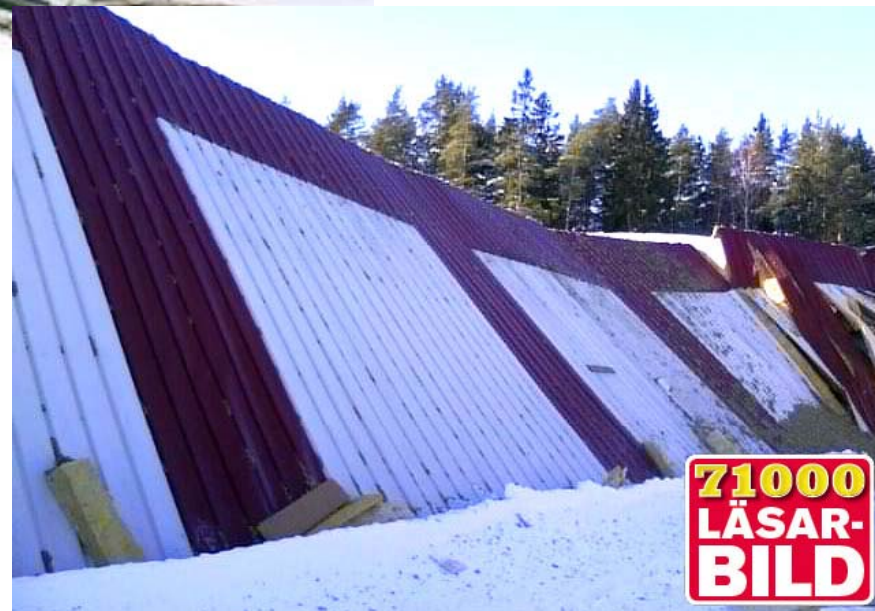
Kungsbacka och Kållerød

- Stålkonstruktioner
- Först inspekterade och godkända, sedan ras.
- I Kållerødsfallet, vitala stag borttagna vid ombyggnad.

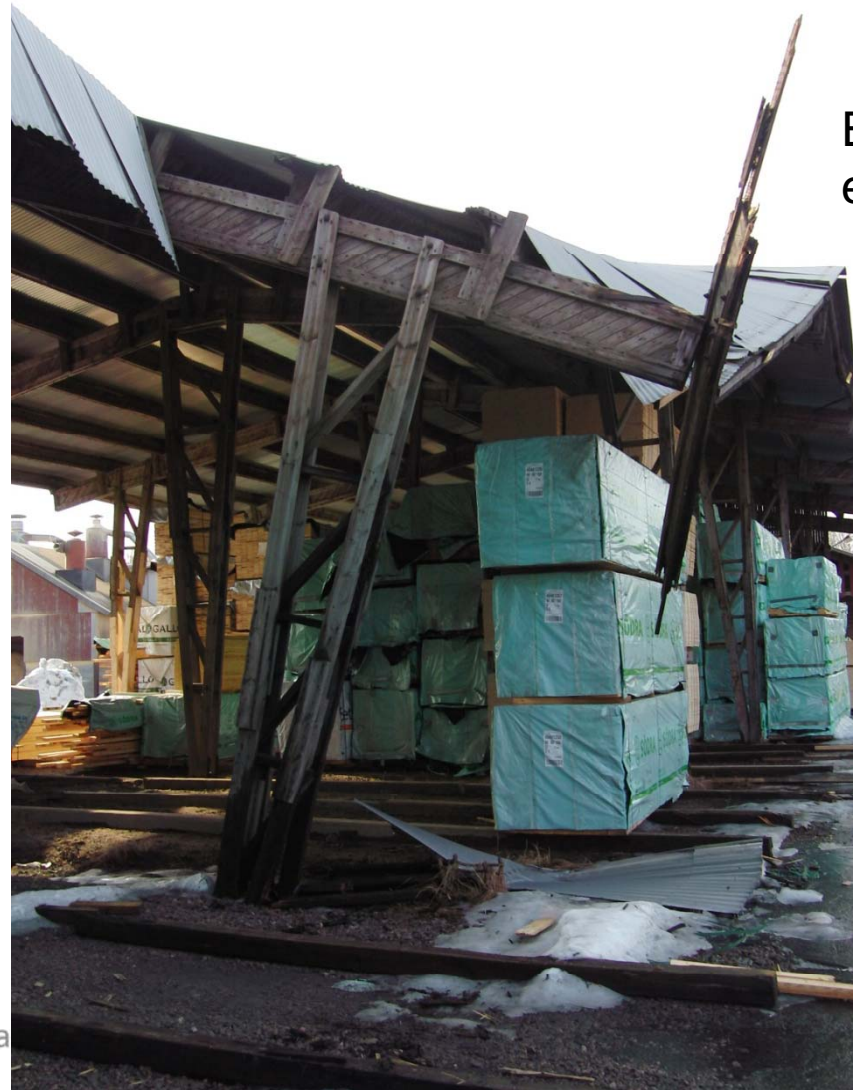
Sexdrega

Eftersatt underhåll
eller påkörningskada.

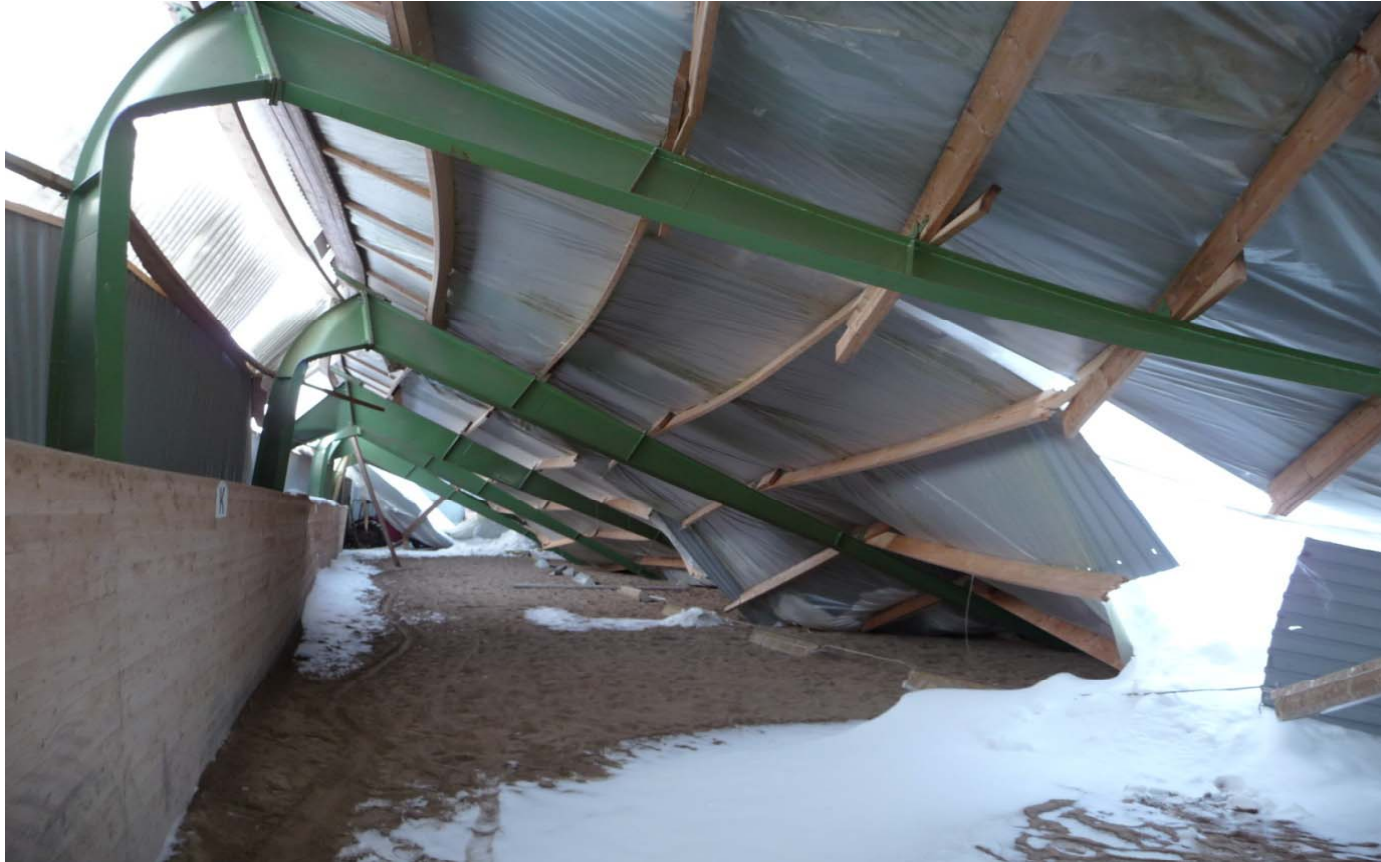
Ridhus i Varberg

- Träsarna felmonterade och med för låg kvalitet, nominellt 50% av vad det skulle vara.
- Sannolikt också fel i stålkonstruktionen

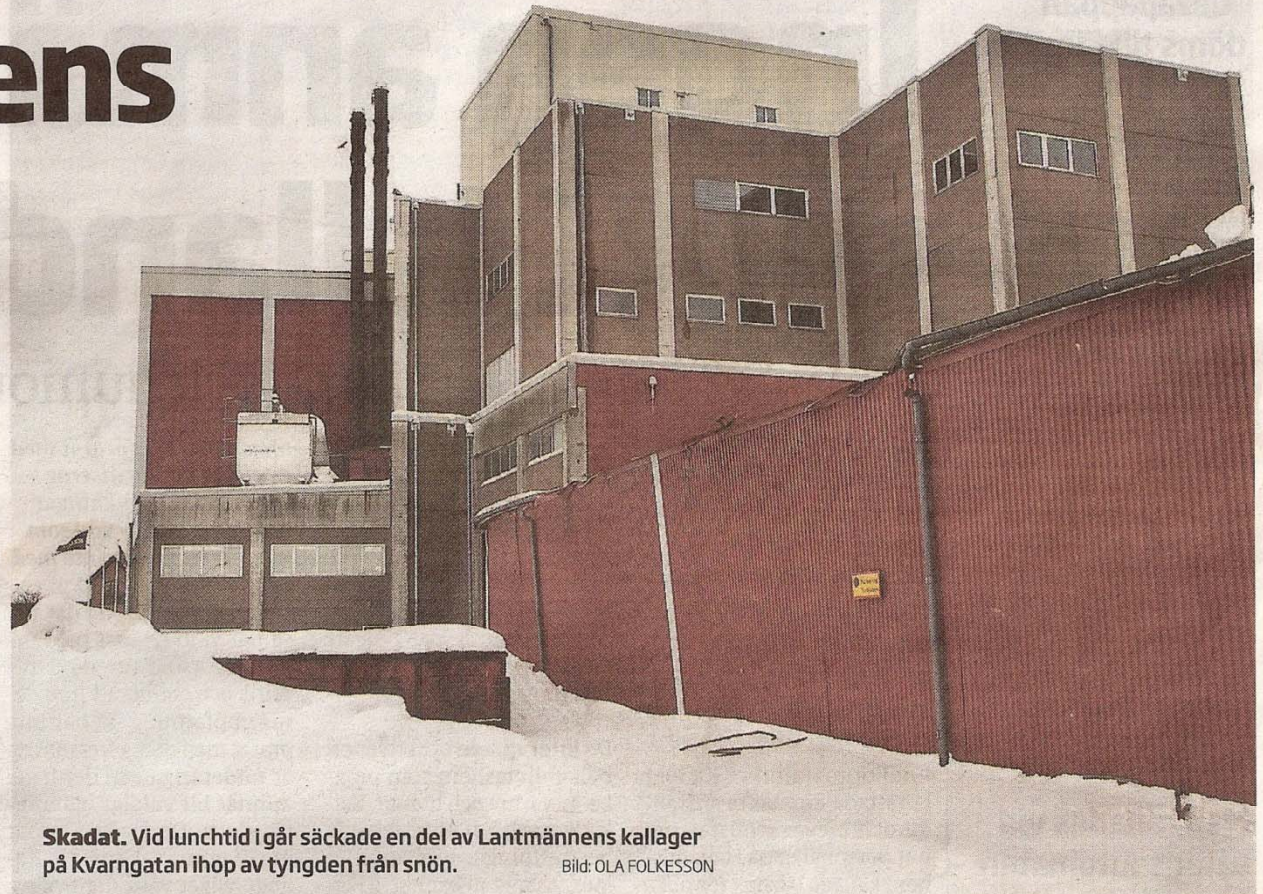
Skadat. Vid lunchtid i går säckade en del av Lantmännens kallager på Kvarngatan ihop av tyngden från snön.

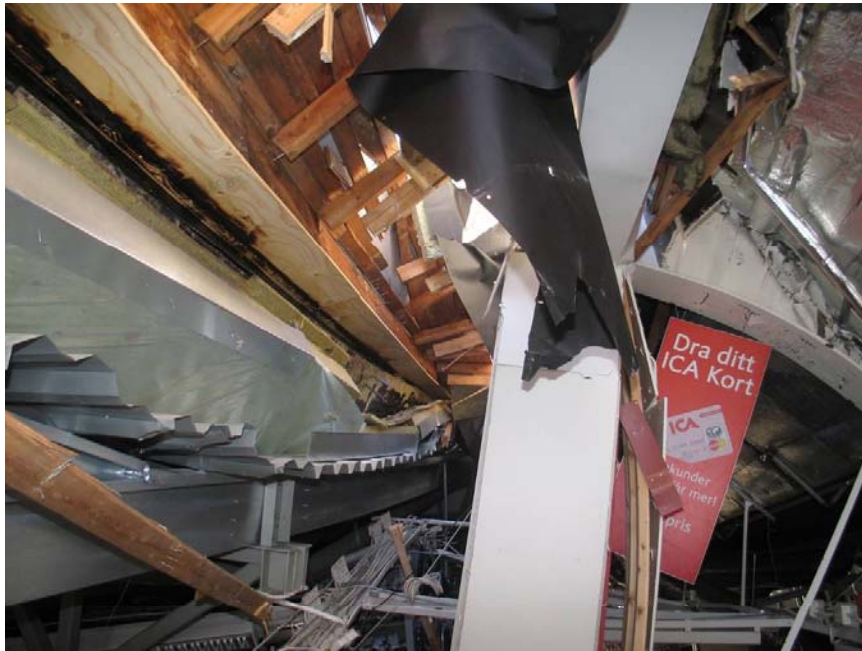
ICA Maxi Kristinehamn

Sannolik orsak: Drivbildning bakom tornbyggnaden

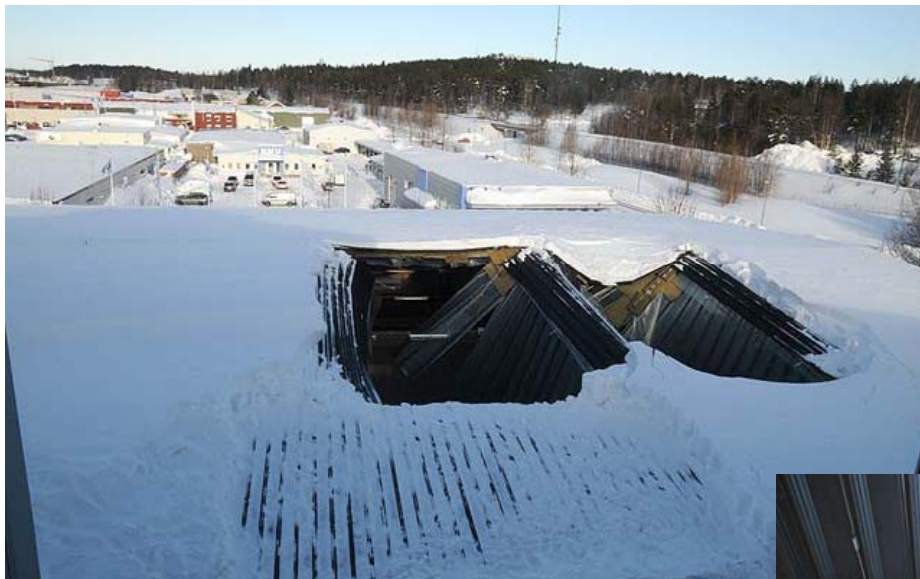
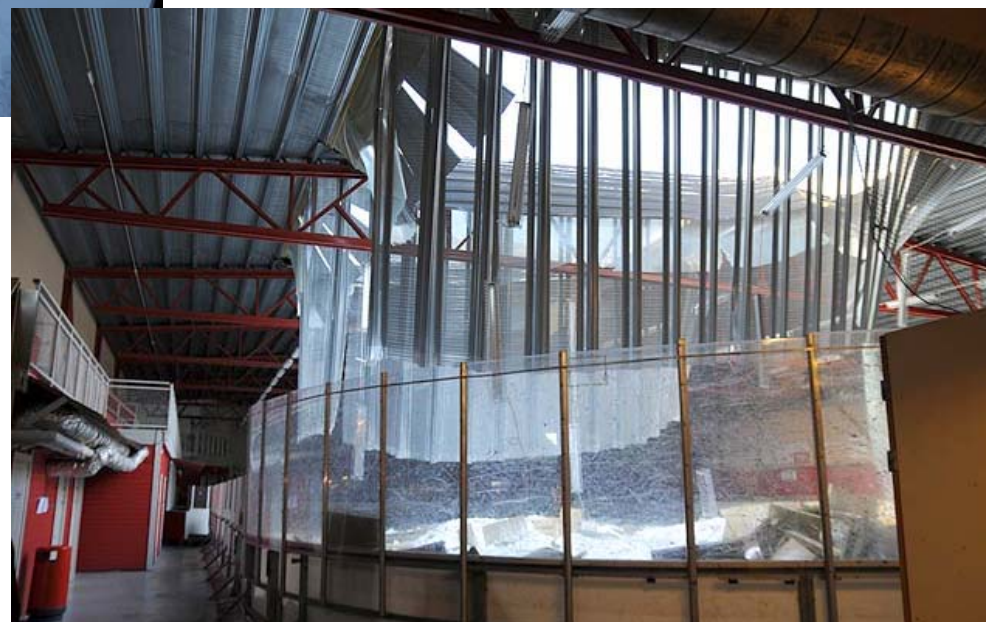
COOP B-hallen i Luleå

Dimensionerat för $2,0 \text{ kN/m}^2$ snö

Uppmätt $2,6 \text{ kN/m}^2$

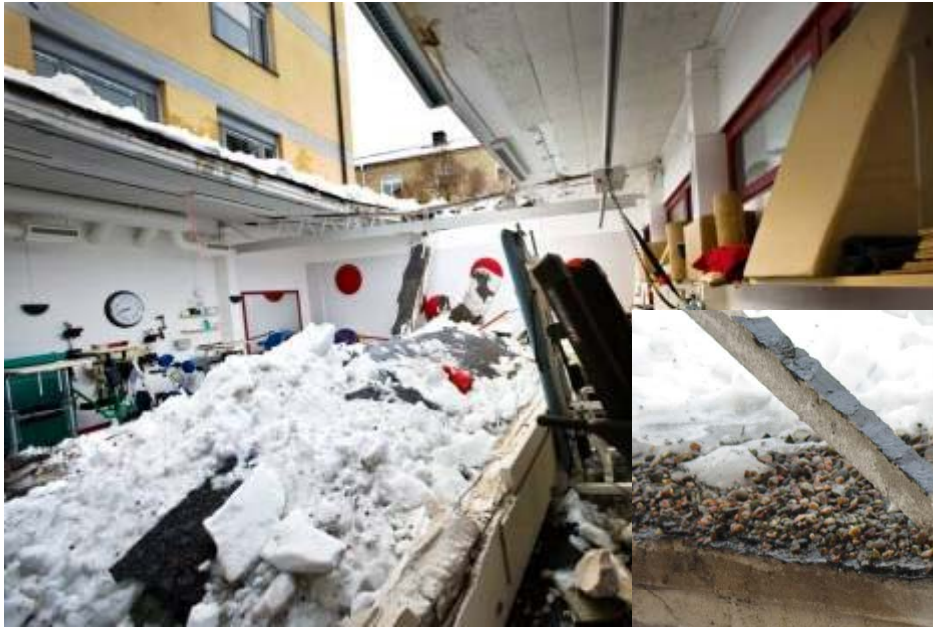
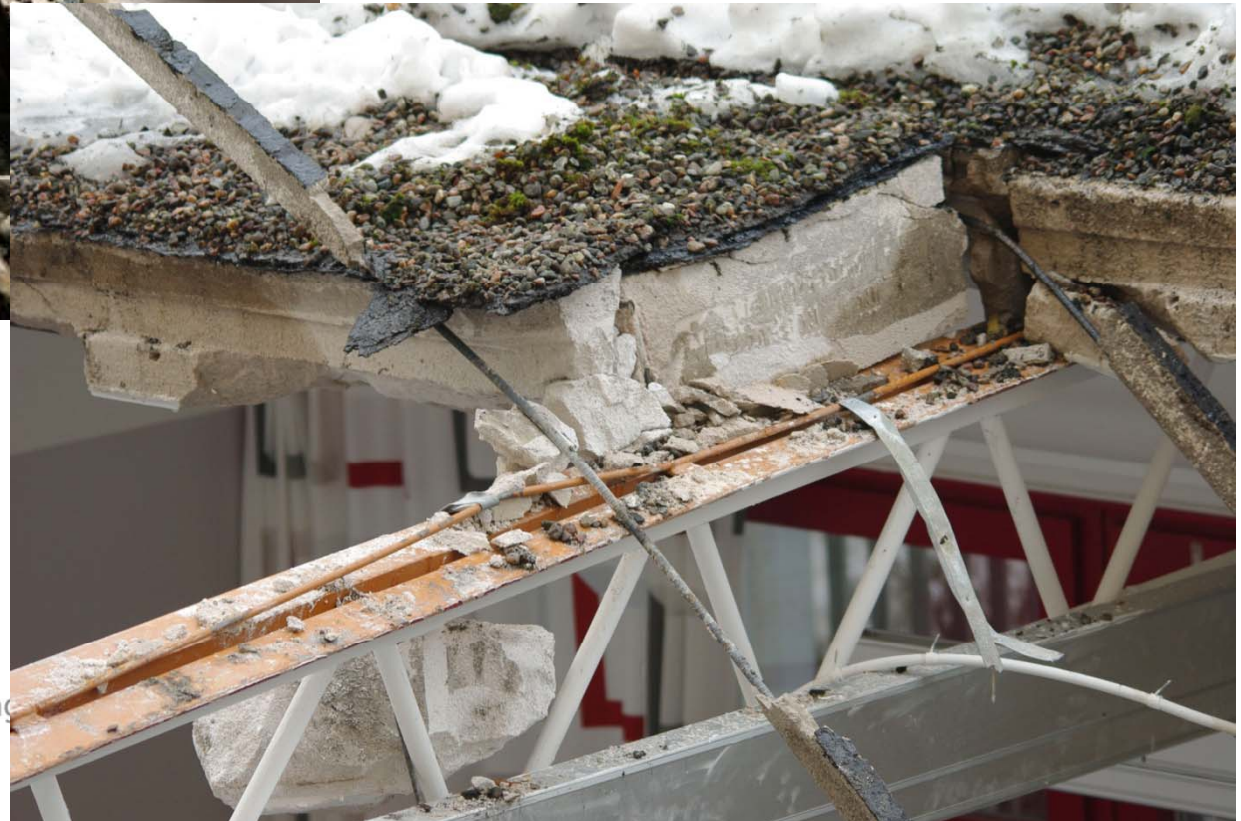
Gymnastikhall i Örebro

Lättbetong!!!
