Takras vintern 2010

Carl-Johan Johansson
SP Bygg och Mekanik

Rasade tak några exempel

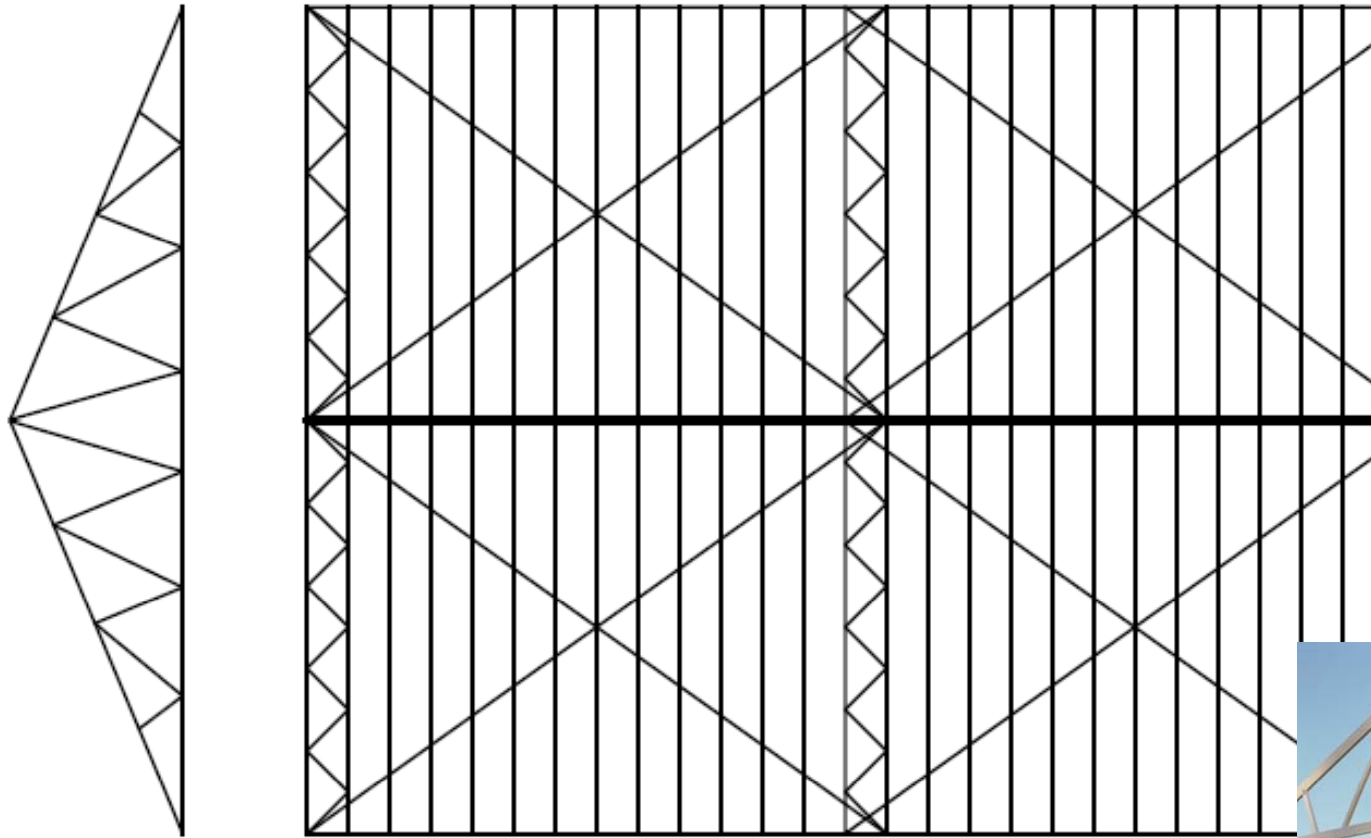
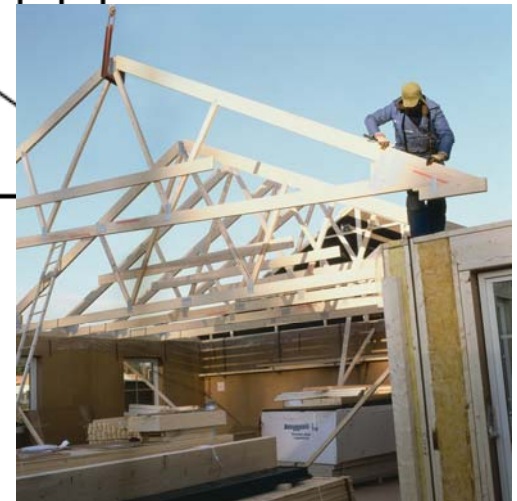
Nödvändig stabilisering saknades
