Statens haverikommission

Haverikommissionen O-06/12

Husras av Hälsans hus på Kranskötaren 5, Ystad, Skåne län, 25 maj 2012

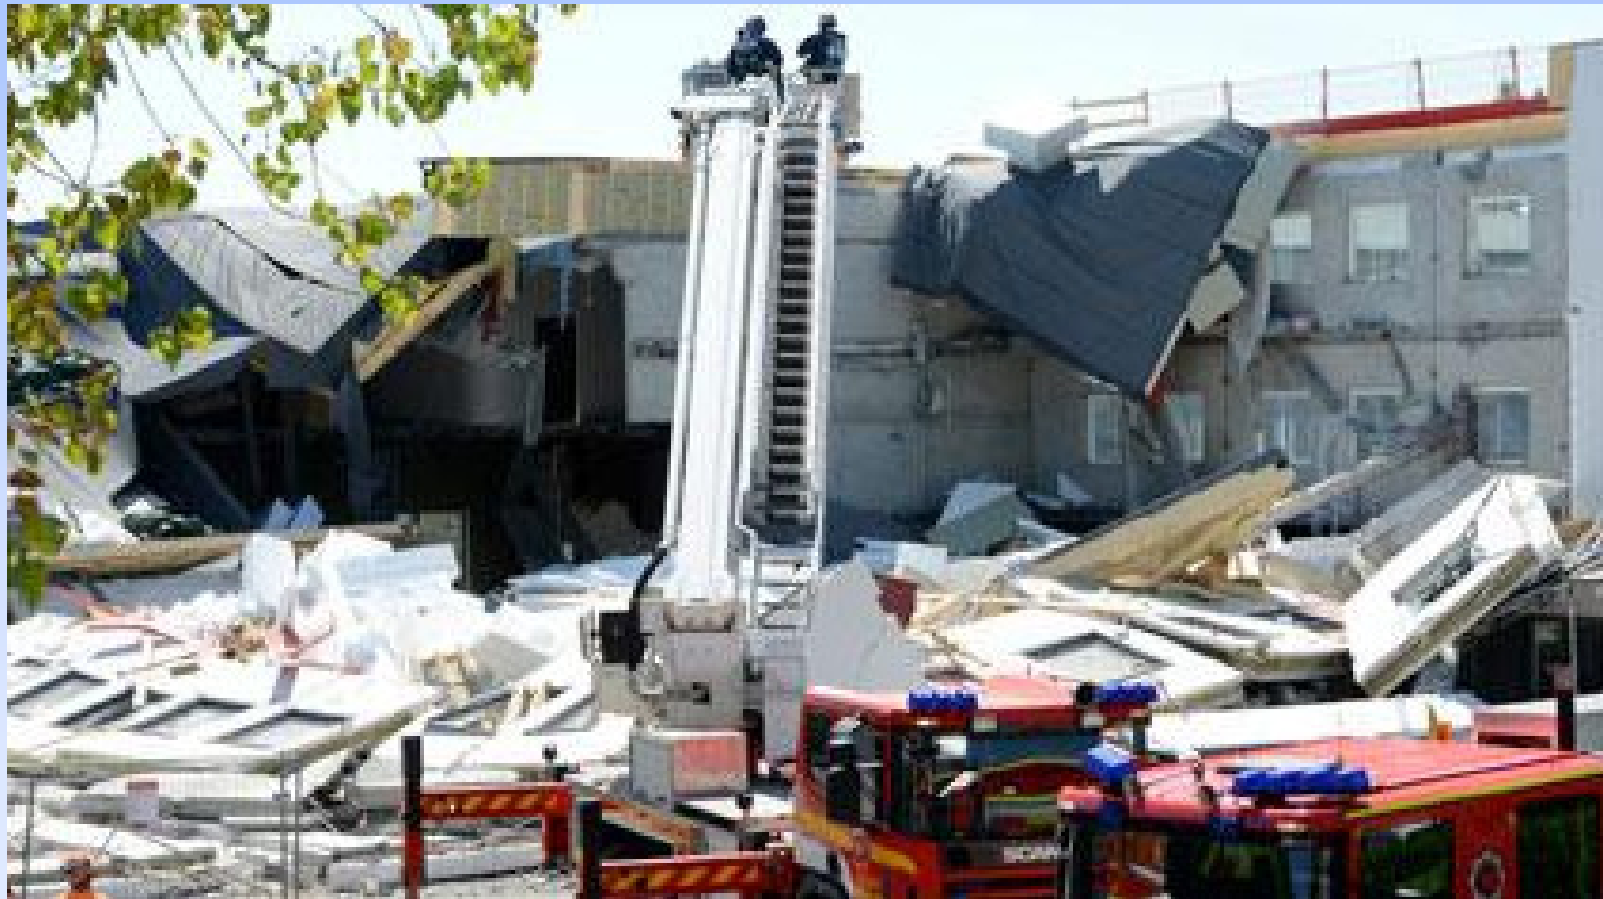
- Natten mot den 25 maj 2012 rasade delar av byggnaden på fastigheten Kranskötaren 5 i Ystad
- Byggnaden totalförstördes
- Inga personskador
- Polis fick larmet kl. 7.46
- Huset rasade någon gång under natten
- Arbetsledare märkte händelsen när han kom på morgonen

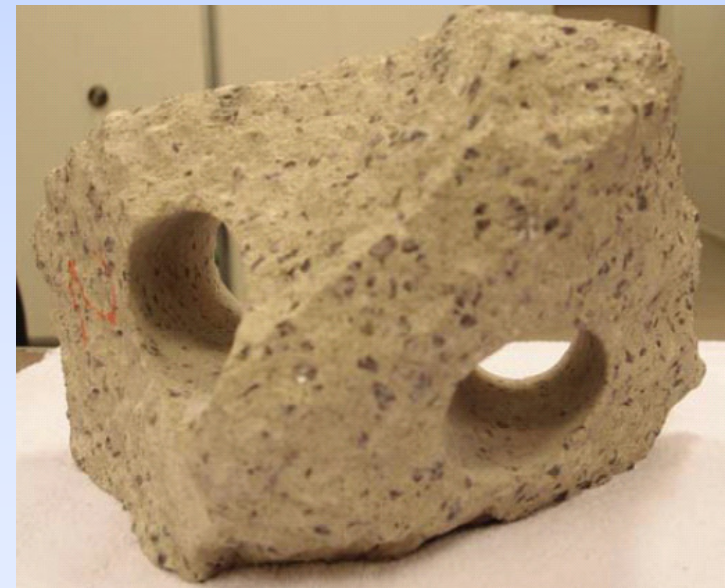
Undersökning av betongen

- Materialprovning SINTEF A/S
 - ◆ Prover uttagna ur samverkansbalk
 - ◆ Tryckhållfasthet 35,32 respektive 35,9 MPa
 - ◆ Indikerar att föreskriven hållfasthetsklass C28 har använts

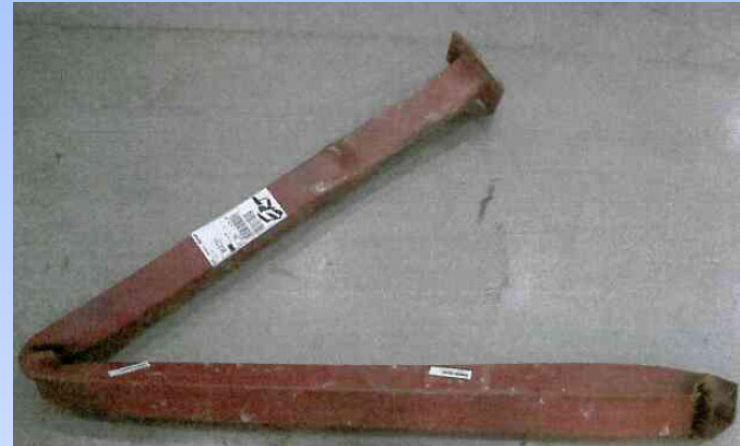
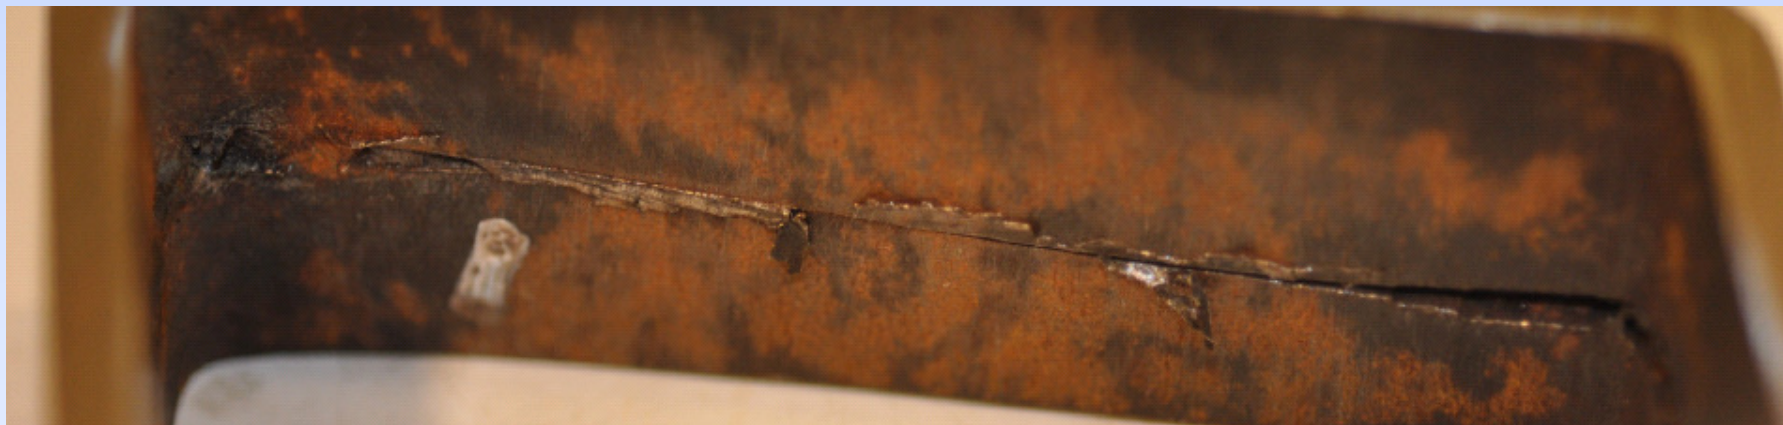
Undersökning av ståpelare

- SINTEF
 - Inget materialfel
 - Svets med oacceptabla fel
 - Dålig genom bränning

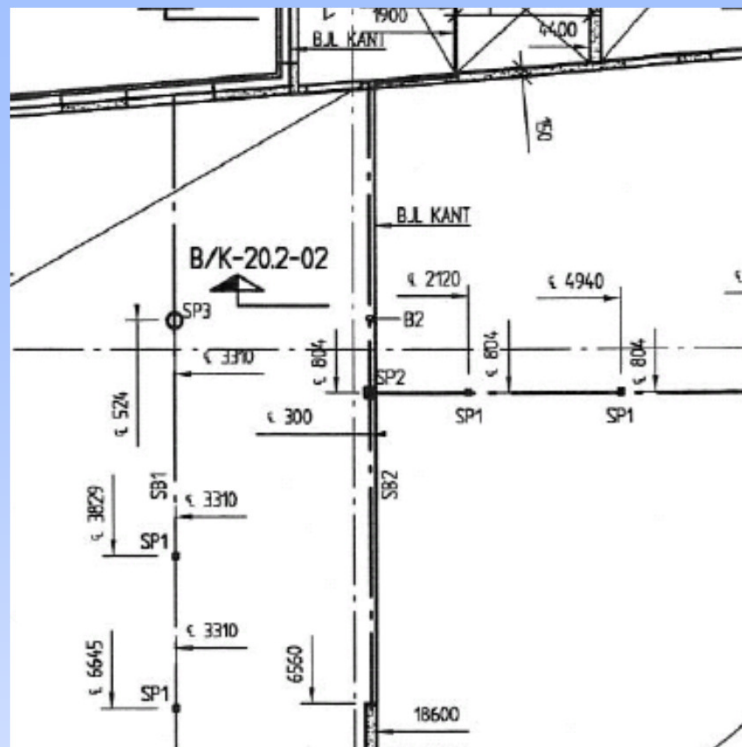
- Har konstruerat grundläggning och stålpelare
- Haft gått om tid – inte tidspressade
- Projekteringen sker genom CAD-ritning av grundplaner, stomplaner, sektioner etc
- Rätt räknad pelare, SP2, för plan 1 i trevåningsdel, ej kopierad till övriga positioner, utan istället klenare SP1
- Egenkontroll, interngranskning – ingen extern.

PROJEKT: Kv. Kranskötaren 5, Ystad		PROJEKTNR: 11454		
Ritningsgranskning		Konstruktionshandlingar		
STOMPLANER		CHECKLISTA		
BBR 2008 / BKR 2003 Kap:5	Kontrollpunkter	Kontroll under projektering	Slutkontroll	Åtgärd
1 BBR 4 BKR 2	Överensstämmelse med: statiska beräkningar	L.S	U.L	Väggar och bj dimensioneras av tillv.
2 BBR 4	Föreskrifter			
	Datum	18/1-2012	18/1-2012	
	Sign.	Lars Sandgren	Ulf Larsson

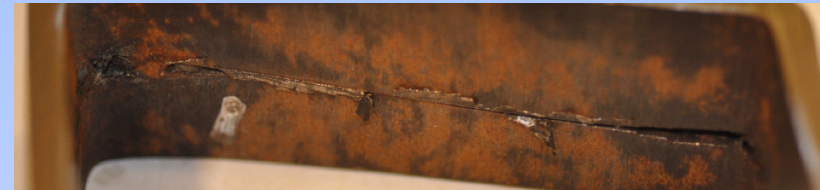
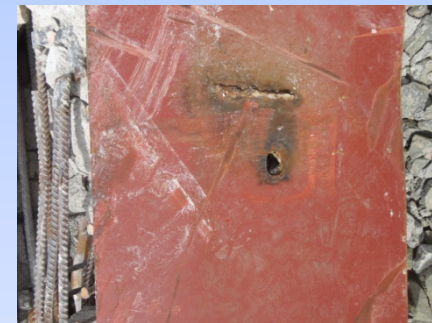
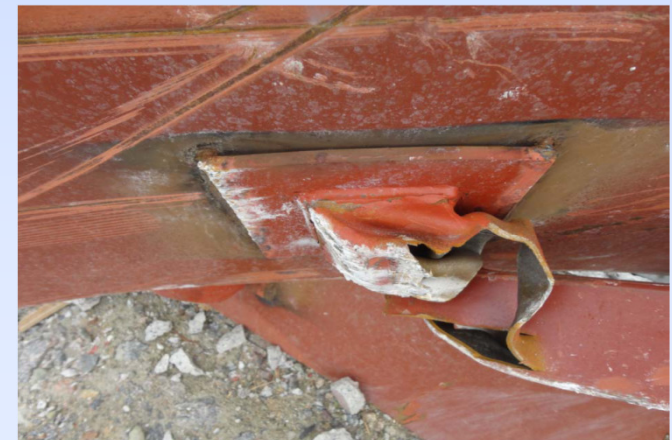
- Fel plushöjd på väggarna som monterats av Växjö prefab ledde till att stålpelarna fick kapas.
- Panik – kran och bilar väntade
- Sammansvetsningen skedd utan fogbearbetning.
- Svetsning av pelare till HPC-balk ofullständig – utrymmesbrist.

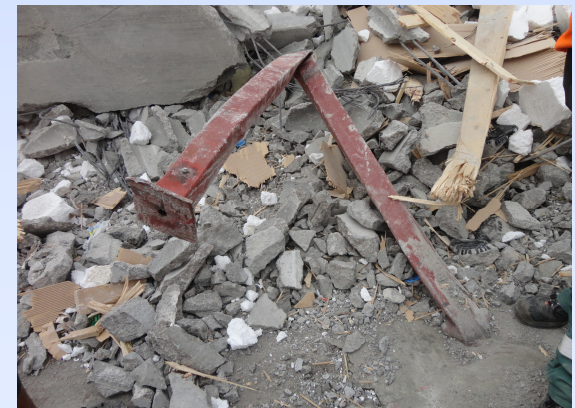
- Orsaken till raset är ett allvarligt fel begånget under projekteringen.
- Trots projektering utan tidspress har stålpelarna i bottenvåningen fått fel dimension.
- Felet har uppstått på grund av man att man i CAD-programmet kopierat pelarna i den lägre byggnadsdelen till trevåningsdelen.

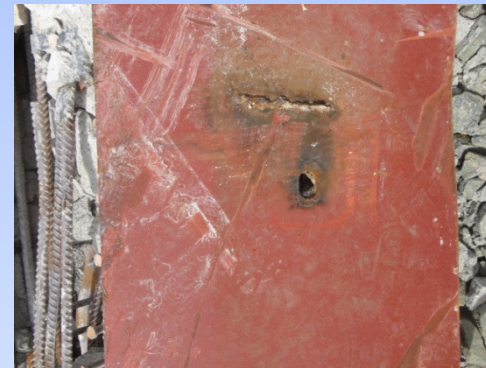
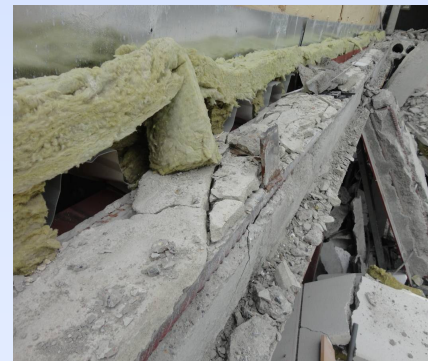
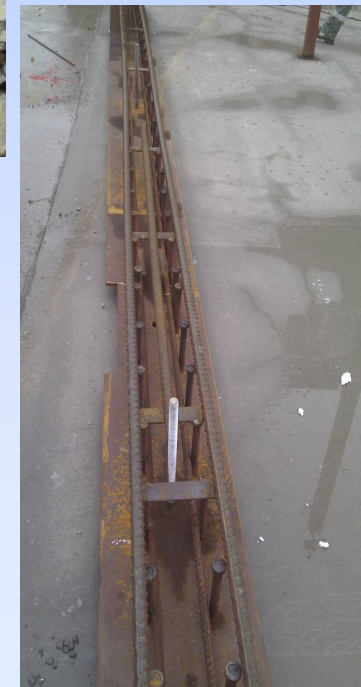
- Övriga brister
 - Kapning och hopsvetsning av pelare
 - Svetsning inte klar före montering av golvelement
 - Förändring av infästning av väggelement på våning 2
 - Byte av samverkansbalk från SWT till HPC
