Takras vintern 2010

Carl-Johan Johansson
SP Bygg och Mekanik

Rasade tak några exempel

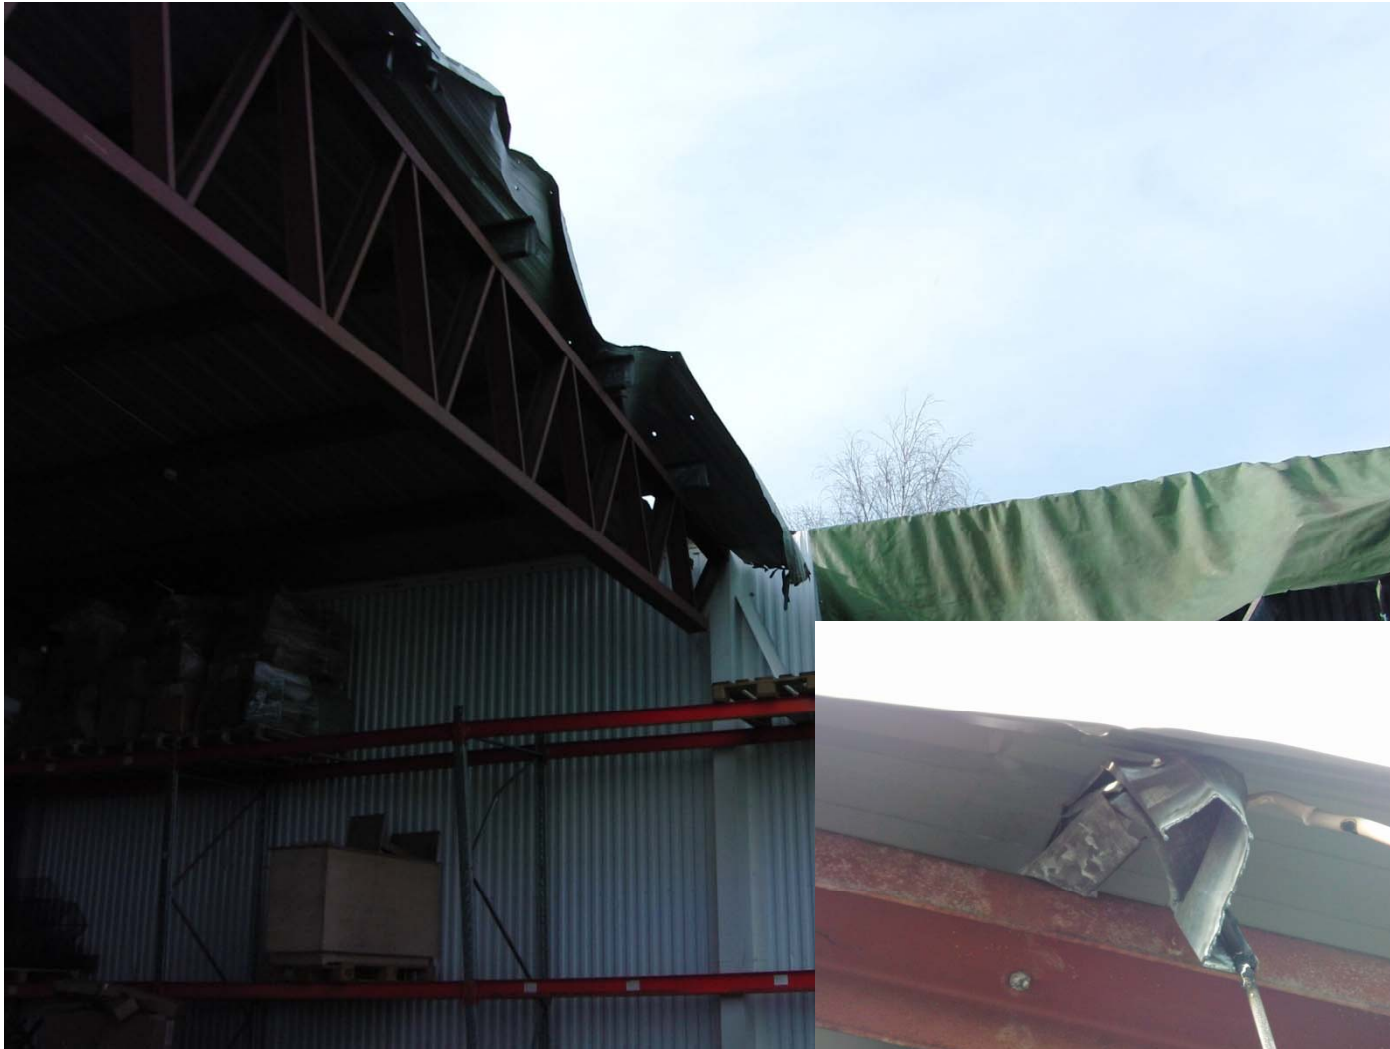
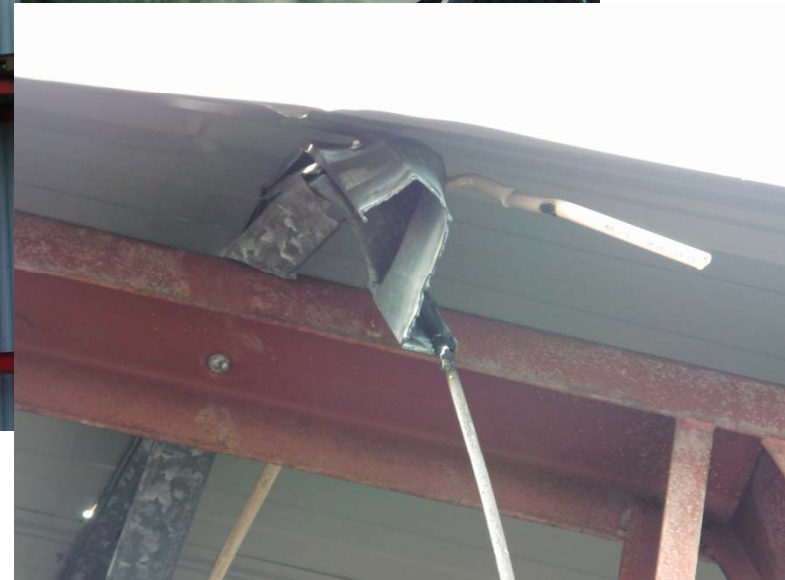
Lantmännens forts.

- Träsarna felmonterade och med för låg kvalitet, nominellt 50% av vad det skulle vara.
- Sannolikt också fel i stålkonstruktionen

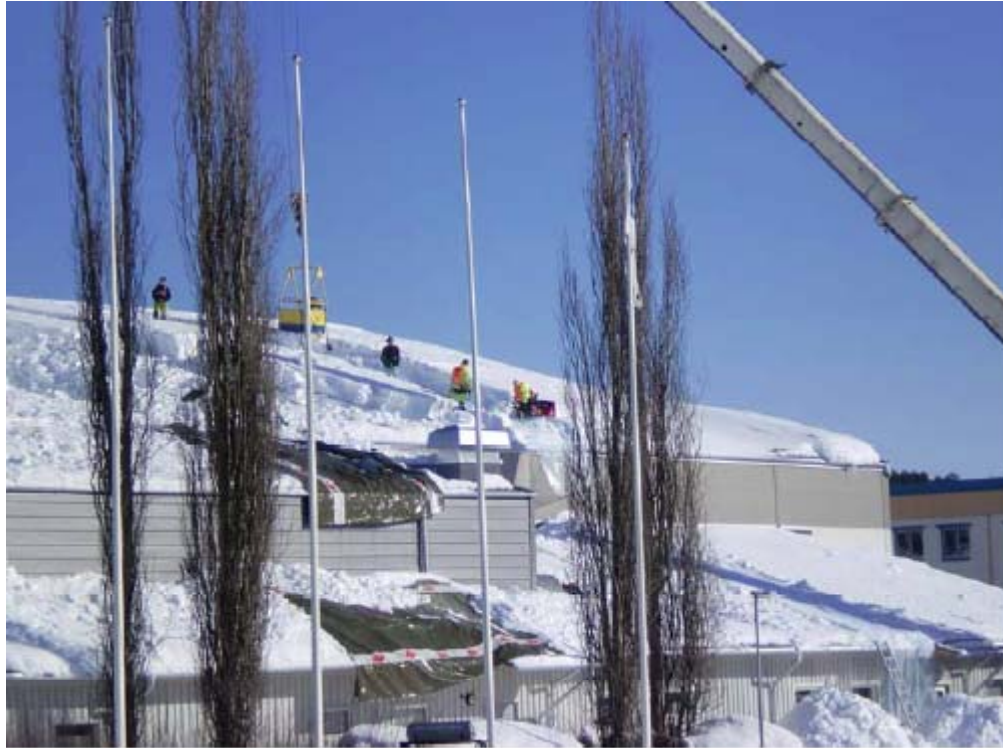
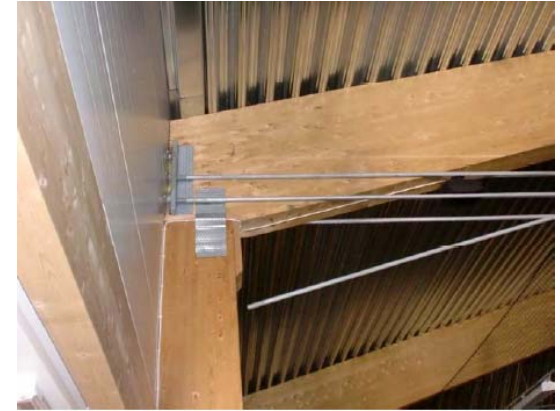
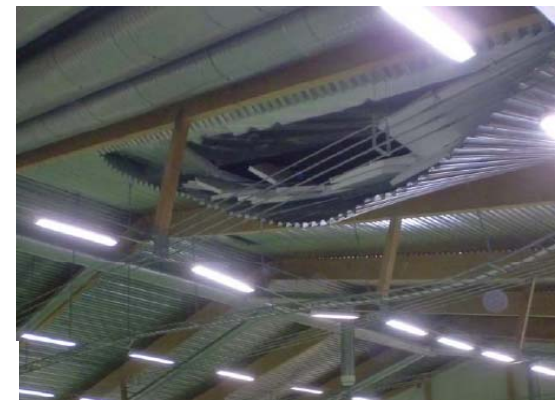
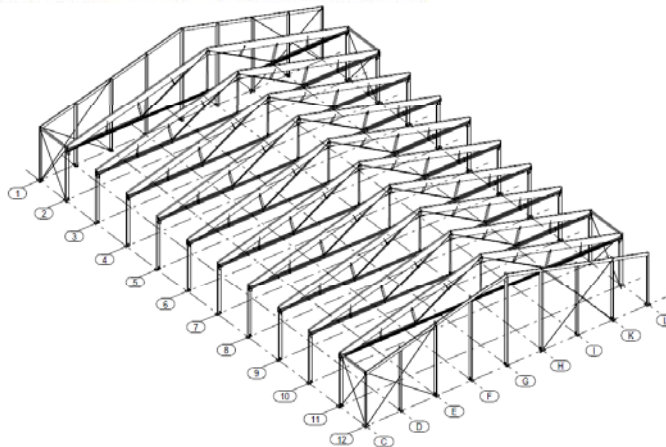
Fotbollshall i Skellefteå

Bilder från LTUs utredning

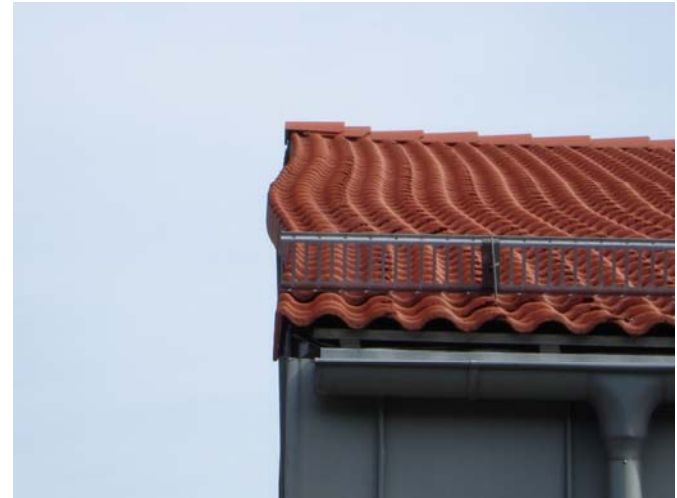
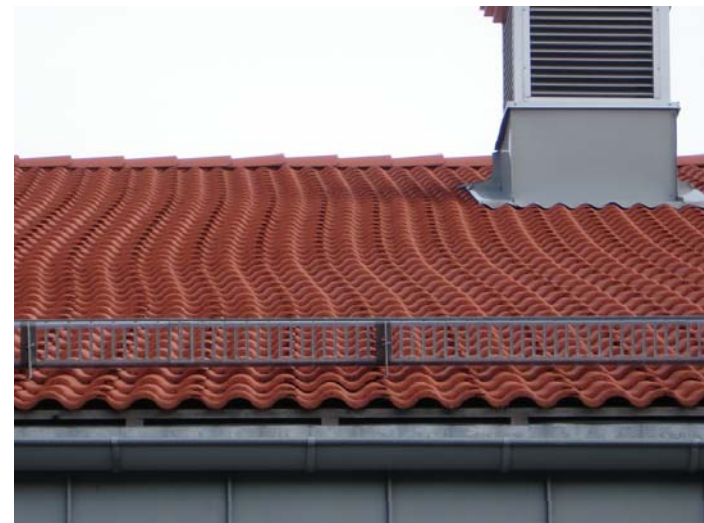
Lidl-historien

- Tyska Lidl etablerar sig i Sverige i slutet av 1990-talet
- Deras fastighetsbolag bygger affärslokaler i ett 100-tal kommuner.
- 2003 uppmärksammar SP Boverket på att takkonstruktionerna inte är säkra, ens utan snölast.
- Alla tak åtgärdas
- Lidl anlitar konsult för att kolla upp åtgärderna
- Slutsats: Hälften av konstruktionerna är så bristfälliga att det finns risk för ras

Nödvändig stabilisering saknades
